AJUNTAMENT
DE
CASSÀ DE LA SELVA

MEMÒRIA VALORADA

OBRES A REALITZAR PER A LA CONSERVACIÓ I MANTENIMENT D'UNA DE LES
VORERES DEL GRUP SANT JOSEP

Serveis Tècnics Municipals. Cassà de la Selva, novembre de 2019

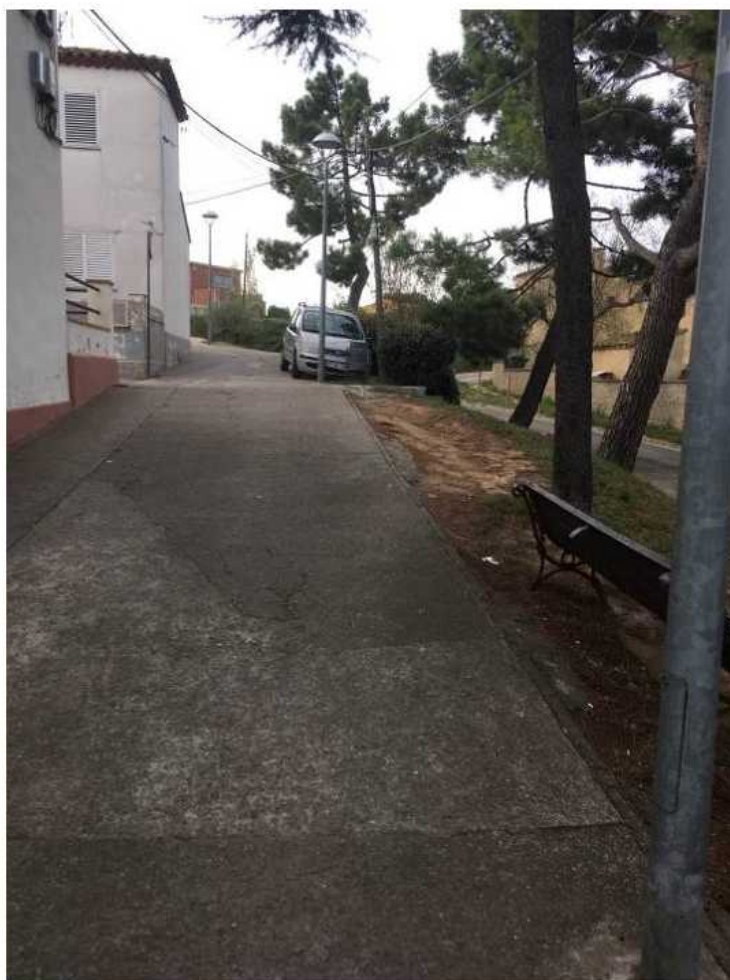
A l'espai públic entre aquestes cases i el carrer Llagostera, a dalt al marge esquerra des de la Rambla Onze de Setembre, hi ha un paviment de formigó que es troba en molt mal estat i amb moltes irregularitats.

Imatges de l'estat actual del paviment de formigó de la vorera

Degut a que el paviment de formigó de la vorera actual es troba molt malmès, es procedirà a picar el paviment existent per a la seva creació i la formació d'una solera nova de formigó de 10cm de gruix colorejat de color marró clar.

La solució proposada està prevista per millorar l'accessibilitat, la seguretat i la mobilitat per la vorera, ja que actualment hi ha desnivells, trencaments i fissures que la dificulten.
